## Niederschrift zur Gewässer- und Verbandsschau am Tümplingbach im SHK in den Abschnitten 3 bis 1 zwischen Landesgrenze (Kreisstraßenbrücke K 202) und Mündung in die Saale

Datum: 07.05.2025, 9:00 – 12:30 Uhr

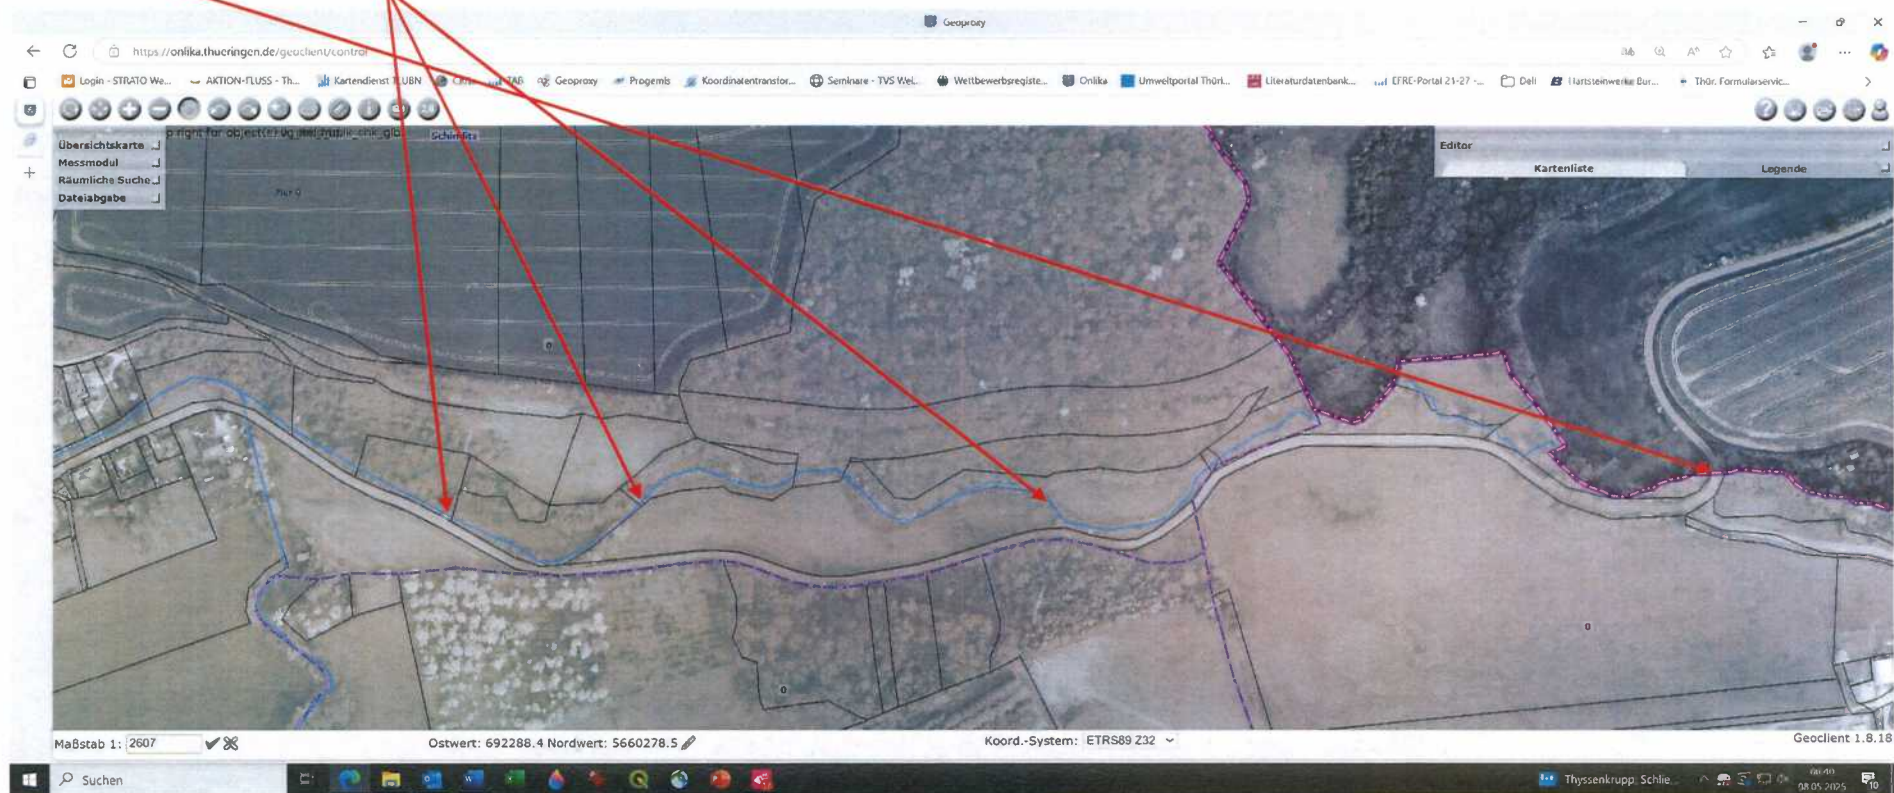
## Karte 2:

| Nr. | Feststellungen/ Festlegungen | Lage | zu erledigen | |
|---|---|---|---|---|
| 1. | Durchlass DN 1.200: Prüfung der Dimensionierung (Profil augenscheinlich zu gering für Starkregenabflüsse), Müll- und Holzberäumung aus dem Abflussprofil unmittelbar oberstrom des Durchlassbauwerks nötig und Versetzung des Fanggitters von unterstrom nach oberstrom des Bauwerks | siehe Anlage 2, Karte 2 | zu prüfen durch UWB SHK (LK-Grenze) | im Laufe des Jahres 2025 |
| 2. | 3 Durchlässe, die jeweils aus 2 Betonrohren DN 1.000 bestehen, können vor allem bei Starkregen ein Abflusshindernis bilden: Prüfung der Notwendigkeit der Bauwerke, Rückbau oder Umbau zu Furten bzw. Durchlässen ohne Mittelpfeiler | siehe Anlage 2, Karte 2 | Eigentümer, zu prüfender Einzelfall | ohne |

Nr. 1: Durchlassbauwerk

Nr. 2: 3 Überfahrten

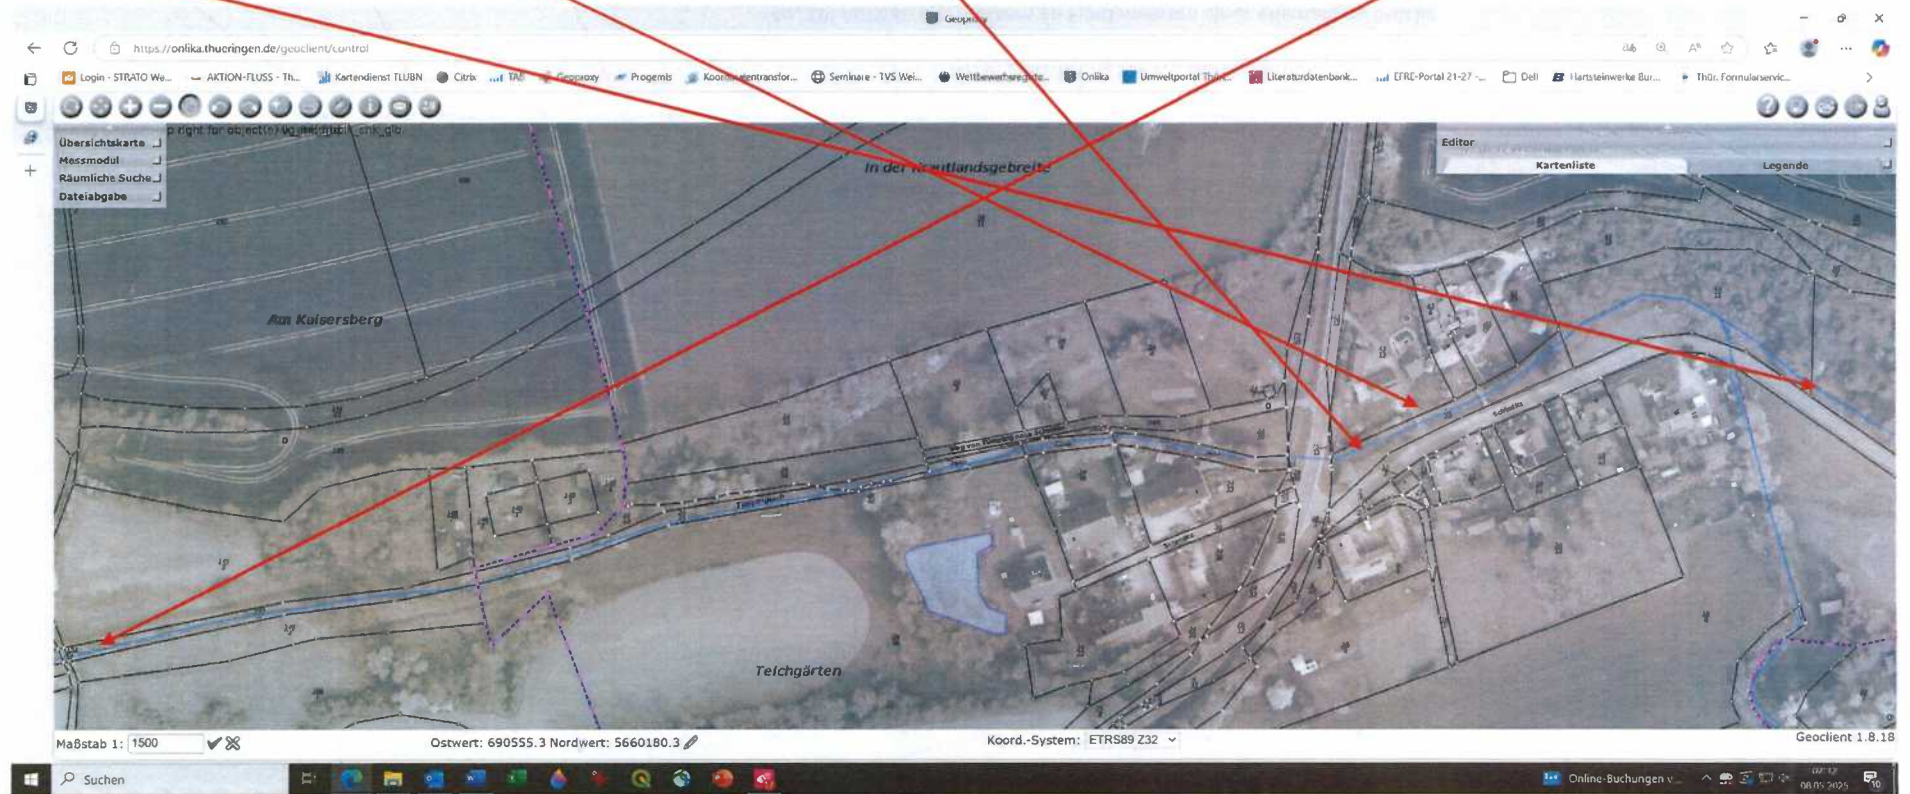
### Karte 3:

| Nr. | Feststellungen/ Festlegungen | Lage | zu erledigen | |
|---|---|---|---|---|
| 4. | Sohlschwelle, Absturzhöhe ca. 1 m und mehrere kleinere Sohlschwellen unterstrom: siehe Nr. 3, 3. Anstrich | siehe Anlage 2, Karte 3 | GUV/TLUBN | Mai 2025 |
| 5. | Augenscheinlich Einrichtung zur Wasserentnahme, Lagerungen von Holz im GWRS Einleitung Verwaltungsverfahren nach Wasserrecht | siehe Anlage 2, Karte 3 | UWB/ Eigentümer | 2025 |
| 6. | Aufstau mit Sohlschwelle zur Löschwasserentnahme, Absturzhöhe ca. 0,5 m: Prüfung der Erforderlichkeit, Rückbau oder Umbau mit Herstellung der Durchgängigkeit | siehe Anlage 2, Karte 3 | Gemeinde | Rückmeldung 2025 |
| 7. | Weidenbusch im Abflussprofil: Entfernung im Rahmen der Gewässerunterhaltung | siehe Anlage 2, Karte 3 | GUV | Nov. 2025 – Februar 2026 |

Nr. 4: Sohlschwelle

Nr. 5: Einrichtung zur Wasserentnahme

Nr. 6: Aufstau mit Sohlschwelle (Löschwasserentnahme)

Nr. 7: Weidenbusch im Abflussprofil

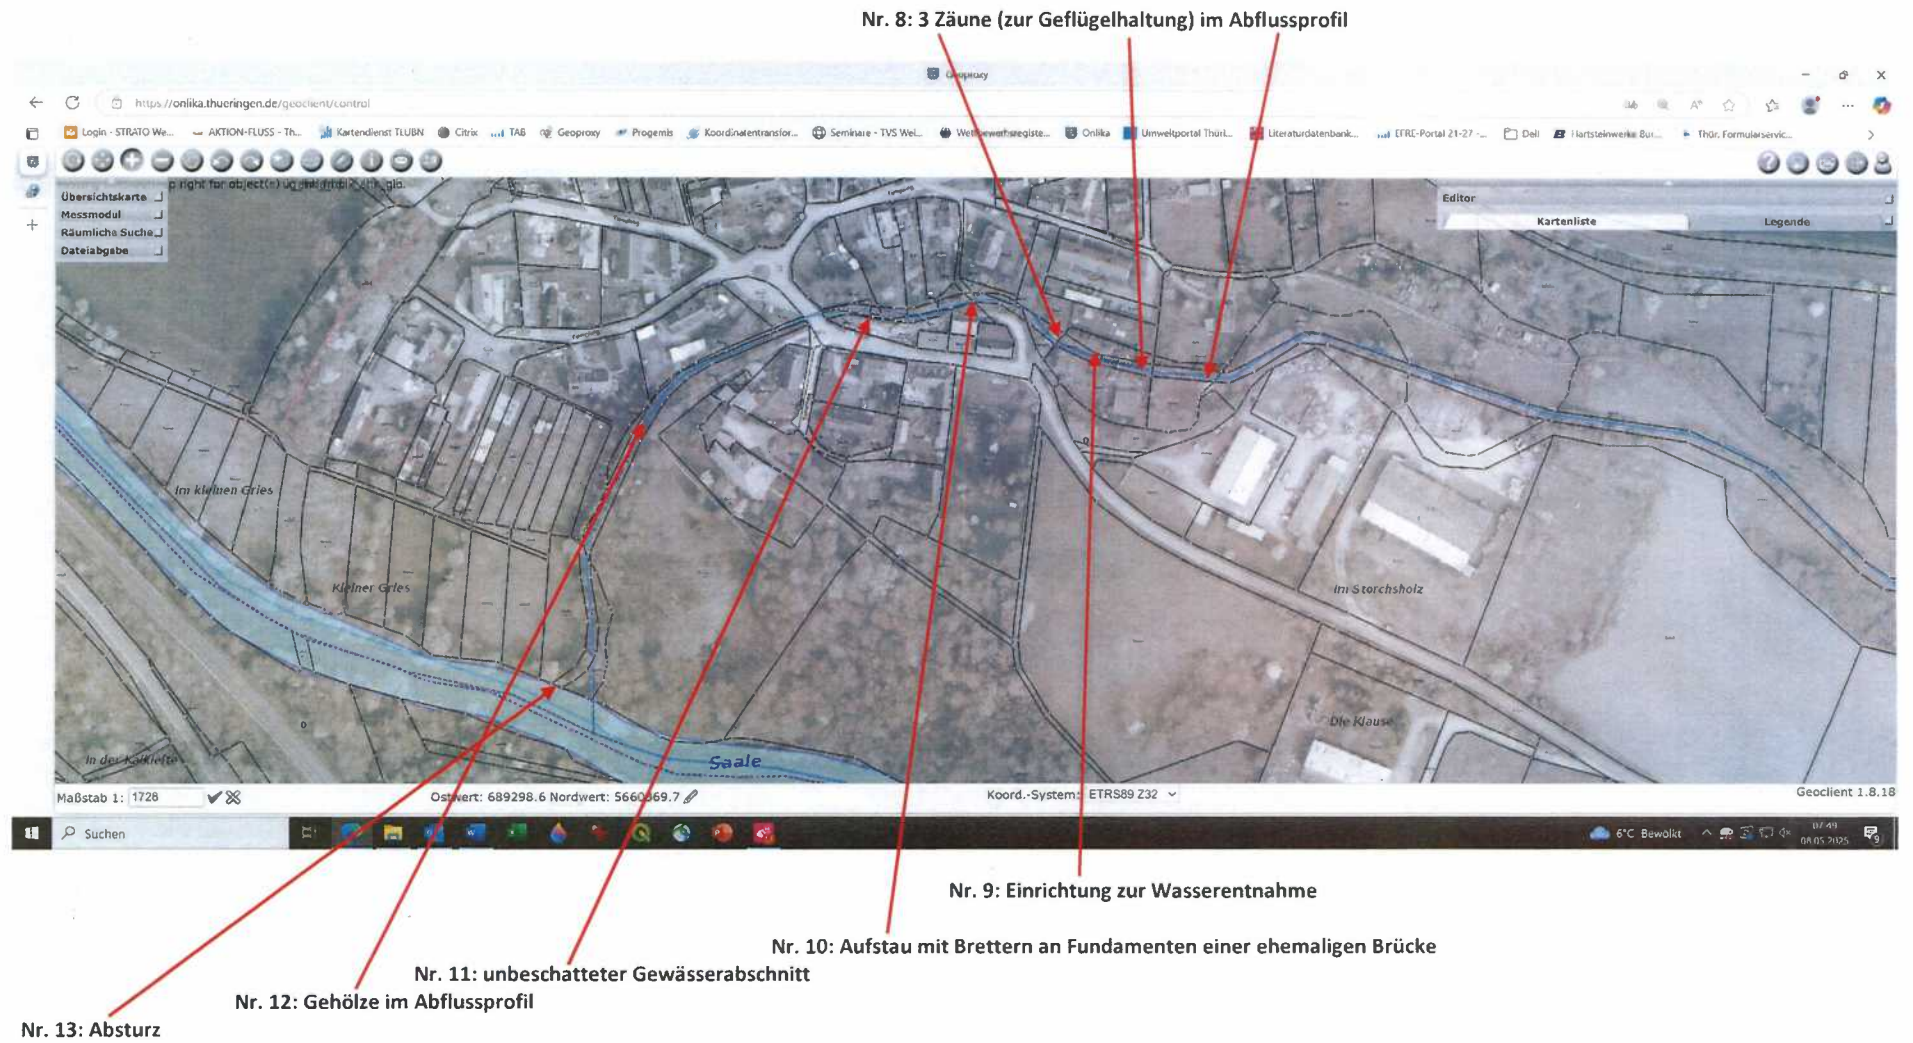
#### Karte 4:

| Nr. | Feststellungen/ Festlegungen | Lage | zu erledigen | |
|---|---|---|---|---|
| 8. | 3 Zäune (zur Geflügelhaltung) versperren den Abfluss und Erhöhen das Risiko von Überschwemmungen der Ortslage bei Starkregen, Einleitung Verwaltungsverfahren nach Wasserrecht | siehe Anlage 2, Karte 4 | UWB/ Eigentümer | 2025 |
| 9. | Einrichtung zur Wasserentnahme: Prüfung Einleitung Verwaltungsverfahren nach Wasserrecht | siehe Anlage 2, Karte 4 | UWB/ Eigentümer | 2025 |
| 10. | Aufstau mit versinterten Brettern an Fundamenten einer ehemaligen Brücke, nach Auskunft der anwesenden funktionslos: Prüfung Entfernung des Abflusshindernisses im Rahmen der Gewässerunterhaltung, Abstimmung mit Eigentümer links (Steinmetzbetrieb) + Baumfällung eine Esche mit UNB (STD ca. 20 cm), nicht geschützt nach Baumschutzsatzung der Stadt Do.-Ca. | siehe Anlage 2, Karte 4 | GUV | Nov. 2025 – Februar 2026 |
| 11. | unbeschatteter Gewässerabschnitt führt zu starkem Aufwuchs von Wasserpflanzen (potenzielles Abflusshindernis) oberstrom einer Brücke: Prüfung von Baumpflanzungen im Rahmen der Gewässerunterhaltung am linken Ufer zur Gewässerbeschattung (Abstimmung mit Besitzer, Leitungsträgern) | siehe Anlage 2, Karte 4 | GUV | Ende 2025 |
| 12. | Gehölze im Abflussprofil: Entfernung im Rahmen der Gewässerunterhaltung | siehe Anlage 2, Karte 4 | GUV | Nov. 2025 – Februar 2026 |
| 13. | Absturz (Höhe 2 bis 3 m) an Mündung: Herstellung der Durchgängigkeit, siehe Nr. 3, 3. Anstrich | siehe Anlage 2, Karte 4 | GUV/TLUBN | Mai 2025 |
