**Niederschrift zur Gewässer- und Verbandsschau am Reinstädter Bach im Landkreis Weimarer Land (WL) und Saale-Holzland-Kreis (SHK)
bzw. zwischen den Ortschaften Wittersroda und Zweifelbach**

Datum: 11.11.2025, 9:00 – 14:30 Uhr

Einleitend erfolgte durch den GUV eine Information des Teilnehmerkreises zu Einzugsgebiet, Abflüssen und Überflutungsflächen im Starkregenfall (**Anlage 2, Karte 1**).

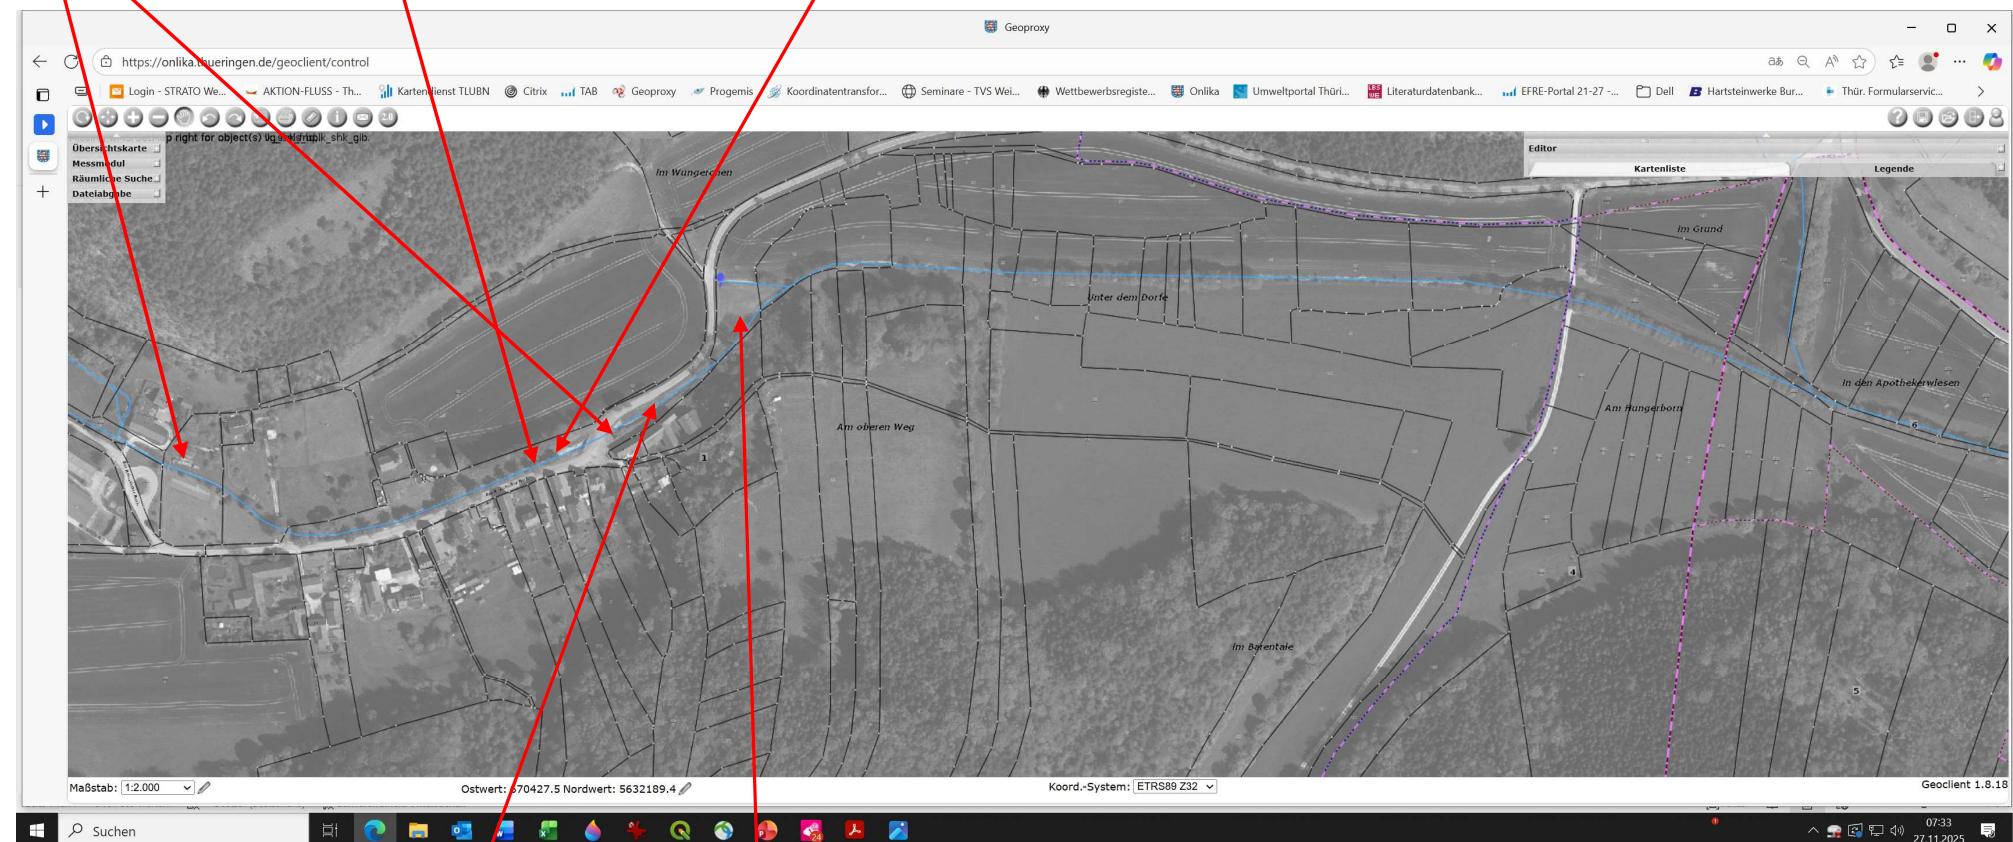
Karte 2:

Nr. 1: Steg und Holzlager

Nr. 2: Rohr der Straßenentwässerung

Nr. 3: Steg

Nr. 4: Steine in der Sohle + Ablagerungen

Nr. 5: Ufergehölze fehlen Nr. 6: Holzlager

Nr.	Feststellungen/ Festlegungen	Lage	zu erledigen	
			verantwortlich	Termin
1.	Steg + Holzlager im Abflussprofil/ zu entfernen	siehe Anlage 2, Karte 2	LRA Weim. Land UWB + Grundeigentümer	30.06.26

2.	Rohr der Straßenentwässerung ragt ins Abflussprofil/ Kürzung durch Gehrungsschnitt	siehe Anlage 2, Karte 2	LRA Weim. Land Bauverwaltung FB Straßenbau	30.06.26

3.	Steg im Abflussprofil/ zu entfernen	siehe Anlage 2, Karte 2	LRA Weim. Land UWB + Grundeigentümer (Gem. Wittersroda)	30.06.26
4.	unterstrom der Kreisstraßenbrücke K513 liegen <u>Steine</u> aus der Böschungssicherung <u>in der Gewässer- sohle</u> , dadurch Gefälleveränderung und Ablagerungen unter der Brücke/ zu beseitigen	siehe Anlage 2, Karte 2	LRA Weim. Land Bauverwaltung FB Straßenbau	30.06.26

5.	Ufergehölze fehlen/ Pflanzung	siehe Anlage 2, Karte 2	GUV	Winter 2026/2027
6.	Holzlager im Abflussprofil/ zu entfernen	siehe Anlage 2, Karte 2	LRA Weim. Land UWB + Grundeigentümer	30.06.26

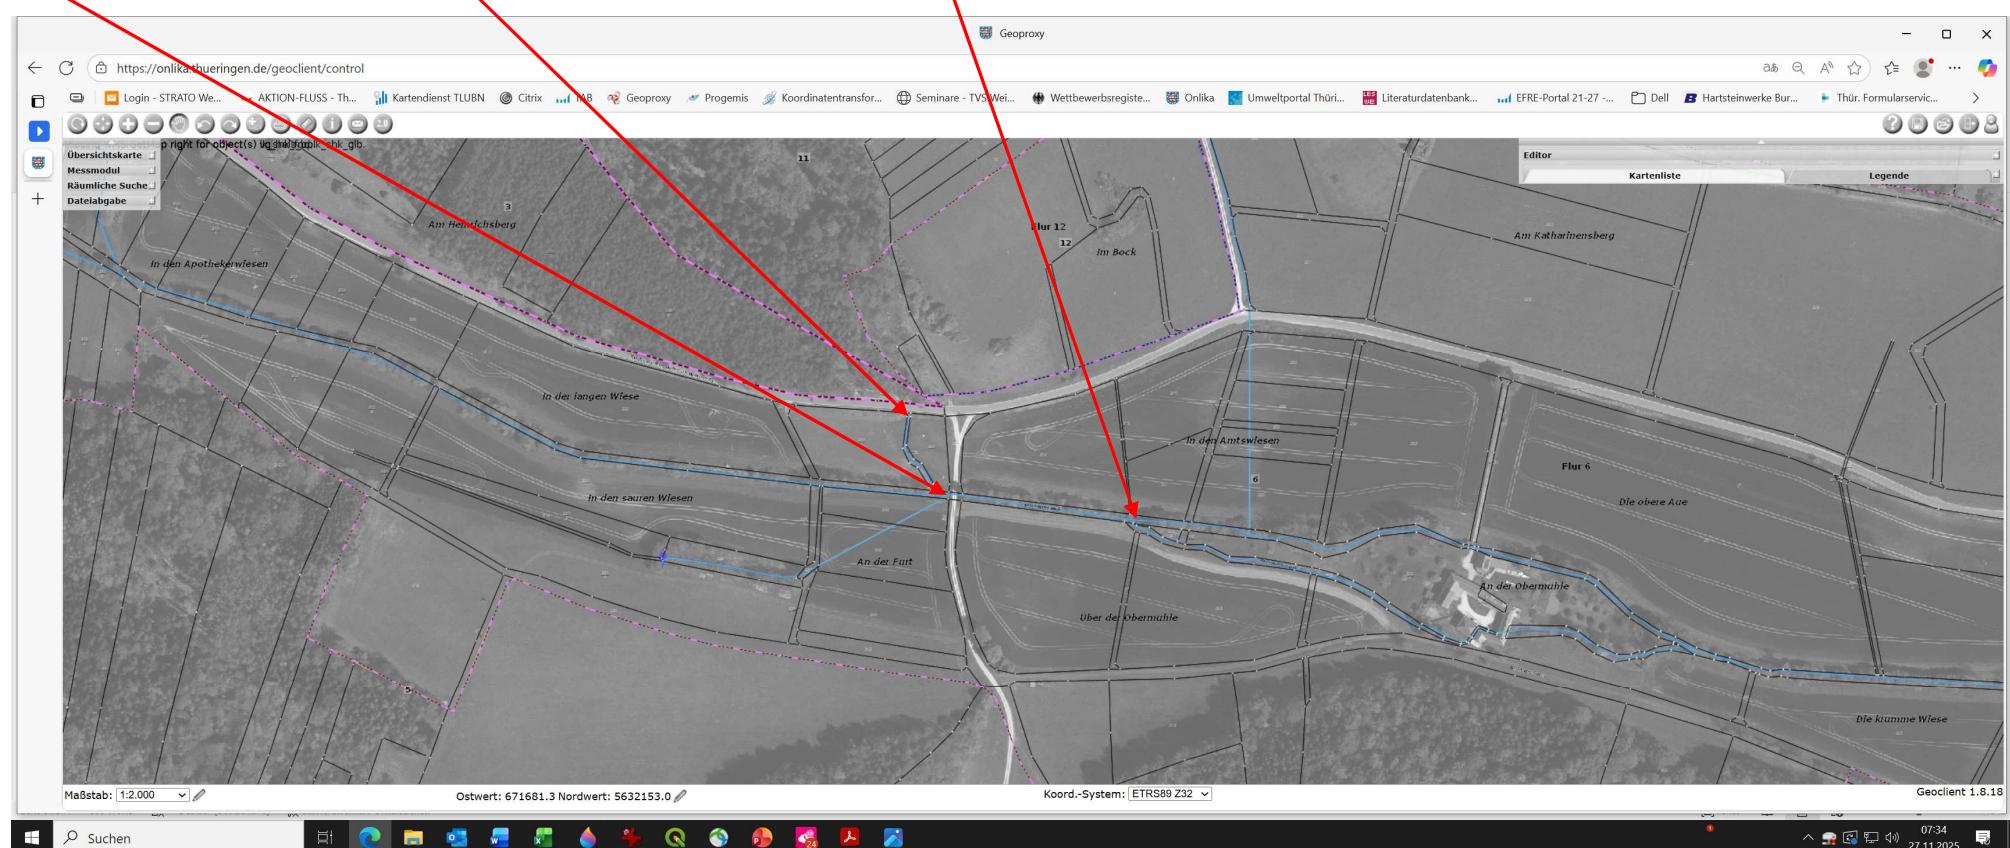
Karte 3:

Nr. 7: Weide im Abflussprofil

Nr. 7a: Wassernutzung Dittrichsquelle

Nr. 8: Aufstau und Entnahme

Nr.	Feststellungen/ Festlegungen	Lage	zu erledigen	
			verantwortlich	Termin
7.	Weide im Abflussprofil oberstrom der Brücke/ Fällung oder Rodung	siehe Anlage 2, Karte 3	GUV	Winter 2026/2027
7a	Wassernutzung Dittrichsquelle: Hinweis von Reinstädter Bürger Hr. I. Eckhard (Tel.: 03642 222343), dass in der Quellfassung eine 100ige Nutzung + Ableitung des Quellwassers erfolgt, so dass keine ausreichende Speisung des Reinstädter Baches mehr erfolgt/ Prüfung und Information an Hr. Eckhard + GUV	siehe Anlage 2, Karte 3	LRA SHK, UWB	30.06.26

8.	Aufstau + Entnahme nach rechts zur sog. Obermühle (Name: Sohlstufe Obermühle, augenscheinliche Zuständigkeit: Privateigentümer Obermühle), Lage Querbauwerk: Gemarkung Geunitz, Flur 6, Flurstück 342 (kommunales Eigentum), nicht durchgängig, nicht im Gewässerrahmenplan des Landes enthalten/ a) Meldung an TLUBN zur Prüfung, ob das Querbauwerk in den 4. BWZ des GRP aufgenommen wird b) Prüfung der Zuständigkeit + Recherche, ob Genehmigung zu Aufstau und Entnahme vorliegt sowie Info dazu an GUV c) liegt keine Genehmigung vor, Aufforderung zur Antragstellung + Herstellung der Durchgängigkeit	siehe Anlage 2, Karte 3	GUV	Januar 2026
			LRA SHK, UWB	30.06.26
			LRA SHK UWB+ Nutzer der Entnahme	30.06.26

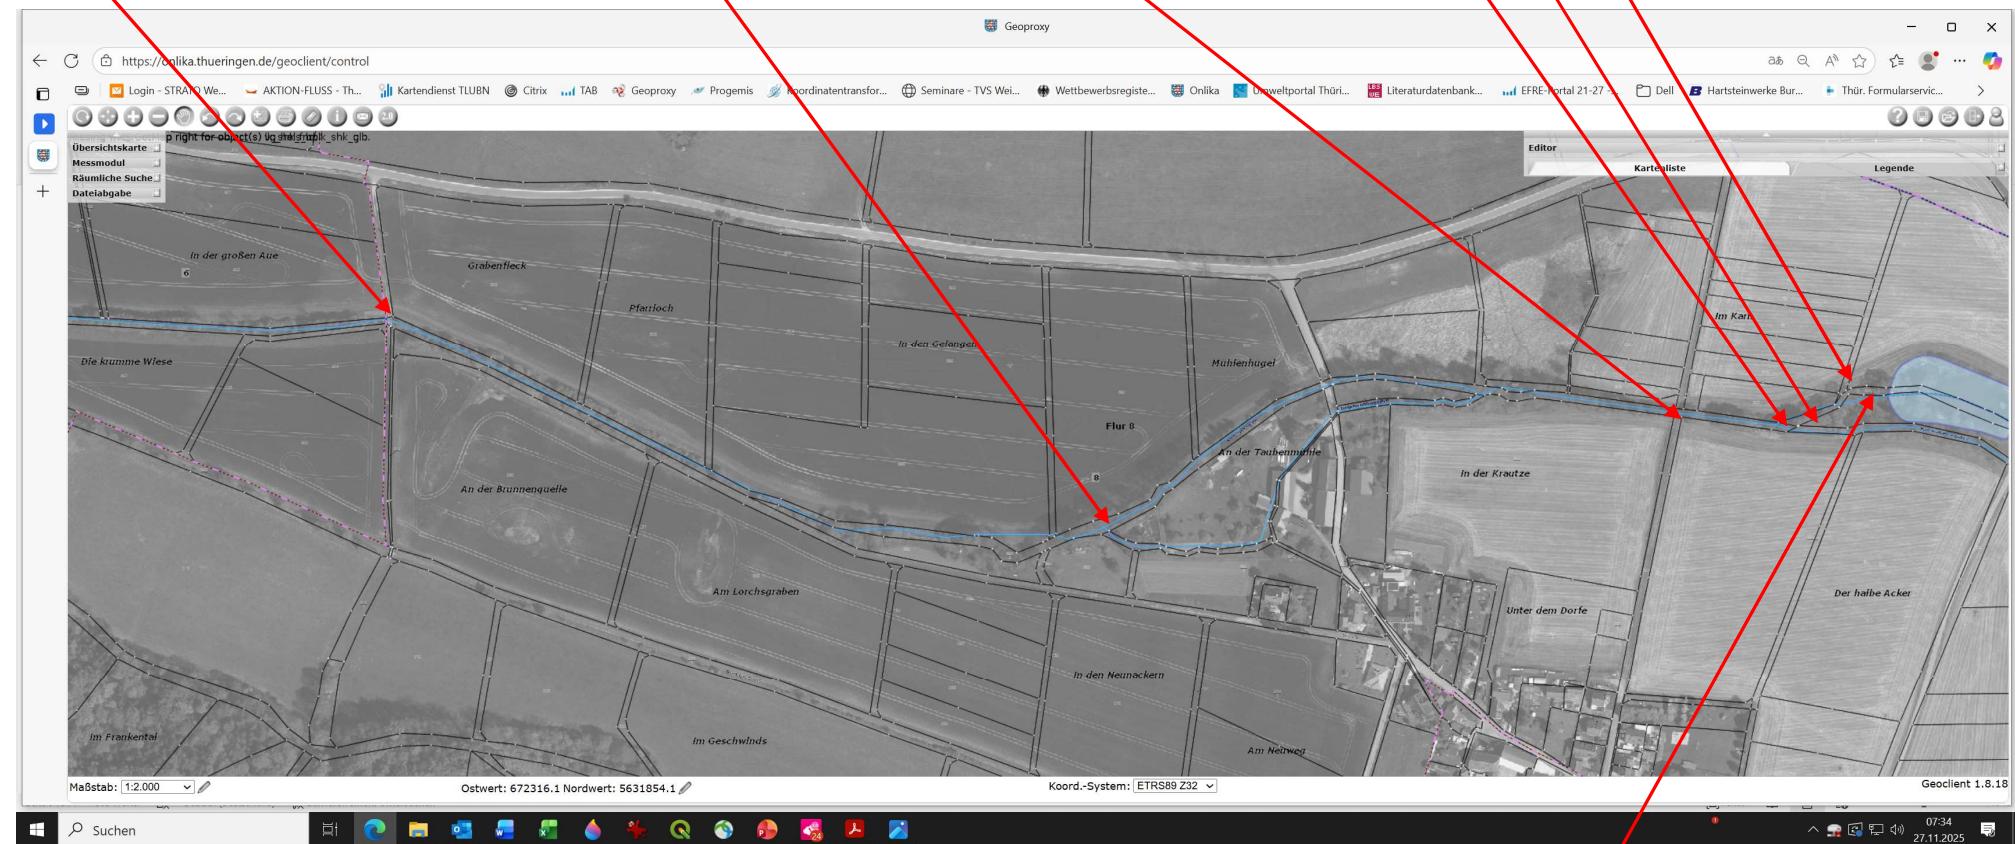
Karte 4:

Nr. 9: baufällige Überfahrt

Nr. 10: Aufstau und Entnahme

Nr. 11: baufällige Überfahrt

Nr. 12: Aufstau und Entnahme

Nr. 13: Ablagerung Gartenabfälle

Nr. 14: Ablagerung Erdstoffe

Nr.15: Bauwerksreste

9.	baufällige Überfahrt, Teile drohen in das Gewässer zu stürzen/ Sanierung oder Neubau	siehe Anlage 2, Karte 4	Eigentümer (Gemeinde)	ohne Festlegung
10.	Aufstau + Entnahme nach rechts in private Fischzucht und zur sog. Taubenmühle (Name: Wehr Taubenmühle, augenscheinliche Zuständigkeit: Privateigentümer Taubenmühle), Lage Querbauwerk: Gemarkung Geunitz, Flur 8, Flurstück 686/3 (kommunales Eigentum), nicht durchgängig, im Gewässerrahmenplan des Landes enthalten als ID 3612/ a) Prüfung der Zuständigkeit + Recherche, ob Genehmigung zu Aufstau und Entnahme vorliegt sowie Info dazu an GUV b) liegt keine Genehmigung vor, Aufforderung zur Antragstellung + Herstellung der Durchgängigkeit	siehe Anlage 2, Karte 4	LRA SHK, UWB	30.06.26
			LRA SHK UWB + Nutzer der Entnahme	30.06.26

11.	baufällige Überfahrt, Holzbalken der Unterkonstruktion drohen in das Gewässer zu stürzen/ Abriss, Sanierung oder Neubau	siehe Anlage 2, Karte 4	Eigentümer (Gemeinde)	ohne Festlegung

12.	Aufstau + Entnahme nach rechts zur sog. Bauchs- oder Alte Mühle (Name: Sohlstufe Bauchsmühle, augenscheinliche Zuständigkeit: Privateigentümer Bauchsmühle), Lage Querbauwerk: Gemarkung Geunitz, Flur 8, Flurstück 686/3 + 686/2 (kommunales Eigentum), nicht durchgängig, im Gewässerrahmenplan des Landes enthalten als ID 3601/ a) Prüfung der Zuständigkeit + Recherche, ob Genehmigung zu Aufstau und Entnahme vorliegt sowie Info dazu an GUV b) liegt keine Genehmigung vor, Aufforderung zur Antragstellung + Herstellung der Durchgängigkeit	siehe Anlage 2, Karte 4	LRA SHK, UWB	30.06.26
			LRA SHK UWB+ Nutzer der Entnahme	30.06.26

13.	Ablagerung Gartenabfälle im Uferbereich (mögliches Abflusshindernis bei Starkregen)/ Beräumung	siehe Anlage 2, Karte 4	LRA SHK UWB+ Grundeigentümer	30.06.26

Nr.	Feststellungen/ Festlegungen	Lage	zu erledigen	
			verantwortlich	Termin
14.	Ablagerung Erdstoffe im Uferbereich/ Beräumung	siehe Anlage 2, Karte 4	LRA SHK UWB+ Grundeigentümer	30.06.26

15.	Bauwerksreste im Abflussprofil, augenscheinlich funktionslos, Gemarkung Geunitz, Flur 8, Flurstück 686/2 (kommunales Eigentum)/ a) Klärung der Funktion und Rückinfo an GUV	siehe Anlage 2, Karte 4	Bürgermeister Gemeinde Reinstädt	31.03.26

b) wenn funktionslos, Beräumung durch GUV im Rahmen der Gewässerunterhaltung (Beseitigung Abflusshindernis)		GUV	Winter 2026/2027
16.	Aufstau und Teich, Lage Querbauwerk + Teich mit Straßendamm und Löschwasserentnahme (Name: Damm an der Bauchsmühle, Zuständigkeit: augenscheinlich Gemeinde) Lage: Gemarkung Geunitz, Flur 8, Flurstück: 686/2 (kommunales Eigentum) + Flurstücke 643 + 639 (ein Privatbesitzer), nicht durchgängig, im Gewässerrahmenplan des Landes nicht enthalten/ a) Meldung an TLUBN zur Prüfung, ob das Querbauwerk in den 4. BWZ des GRP aufgenommen wird	siehe Anlage 2, Karte 5	GUV	Januar 2026
	Der Bürgermeister von Reinstädt informierte, dass es sich bei dem Teich um ein Hochwasserrückhaltebecken handelt. Aus vorläufiger Sicht des GUV handelt es sich augenscheinlich um einen Teich (mit Teichmönch), der z. Z. zur Löschwasserentnahme genutzt wird.

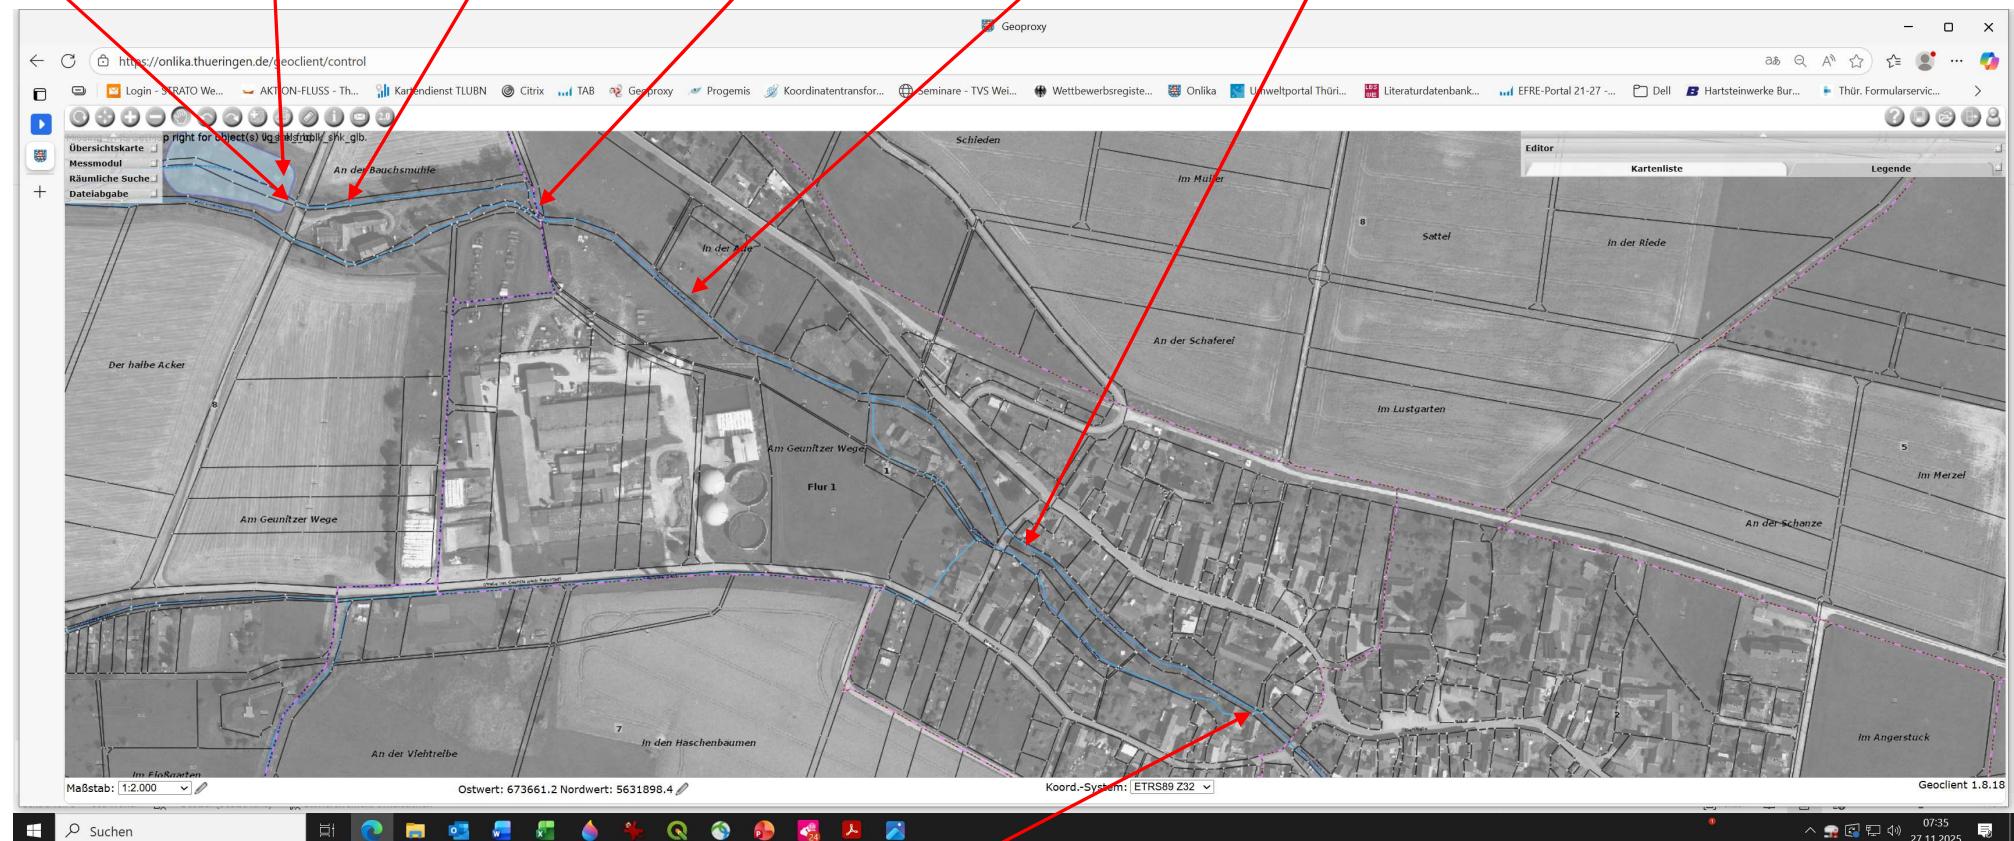
Karte 5:

Nr. 16: Querbauwerk mit Teich

Nr. 17: Brückenbauwerk

Nr. 18: 2 lose Rohre

Nr. 19: Zaun im Bau

Nr. 20: Aufstau zur kommunalen Löschwasserentnahme

Nr. 21: zwei Stege im Abflussprofil

b) Ortsbesichtigung zur augenscheinlichen Prüfung der Bauwerkskonstruktion und -funktion		GUV	Ende Februar 2026
	c) Anfrage bei UWB, ob Unterlagen zum Bauwerk und Genehmigungen vorliegen sowie Bitte um Bewertung der Bauwerksfunktion + Klärung Zuständigkeit + Abfrage bei Gemeinde, ob das angestaute Gewässer zu kommunalen Löschwasserversorgung dient		GUV	Ende Februar 2026
	augenscheinlich funktionsloses Brückenbauwerk im Abflussprofil: Gemarkung Geunitz, Flur 8, Flurstück 686/1 (kommunales Eigentum)/ a) Anfrage an Gemeinde zur Funktion	siehe Anlage 2, Karte 5	GUV	Ende Februar 2026

17.	b) wenn funktionslos, Rückbau durch GUV im Rahmen der Gewässerunterhaltung (Beseitigung Abflusshindernis)		GUV	Winter 2026/2027
18.	2 augenscheinlich funktionslose Rohre im Abflussprofil, offensichtlich lose Endstücke der Gährichsgrabenverrohrung (Gewässer 2. Ordnung)/ Beräumung	siehe Anlage 2, Karte 5	GUV	Winter 2026/2027

19.	Zaun im Bau, augenscheinlich in Gewässerrandstreifen und Abflussprofil/ Klärung des Genehmigungsstatus + liegt keine Genehmigung vor, Rückbau bzw. versetzen unter Einhaltung des Gewässerrandstreifens	siehe Anlage 2, Karte 5	LRA SHK UWB (i.V.m. BOA) + Grundeigentümer	30.06.26

20.	Aufstau zur kommunalen Löschwasserentnahme, Gemarkung Reinstädt, Flur 1, Flurstück 77 (Privateigentum), Bretter augenscheinlich unmittelbar vor Bege-	siehe Anlage 2, Karte 5	LRA SHK UWB + Gemeinde Reinstädt	30.06.26

Nr.	Feststellungen/ Festlegungen	Lage	zu erledigen	
			verantwortlich	Termin
	hung gezogen, nicht durchgängig, im Gewässerrahmenplan des Landes enthalten als ID 3613, Herstellung der Durchgängigkeit in Zuständigkeit der Gemeinde als Bauwerksbetreiber/ Prüfung, ob die Anlage in Übereinstimmung mit der wasserrechtlichen Genehmigung errichtet wurde und betrieben wird, Anordnung an Gemeinde zur Herstellung der Durchgängigkeit

21.	2 augenscheinlich ungenutzte Stege im Abflussprofil, Gemarkung Reinstädt, Flur 1, Flurstück 77 (Privateigentum)/ Prüfung, ob eine Genehmigung vorliegt, wenn nicht, Anordnung zum Rückbau	siehe Anlage 2, Karte 5	LRA SHK UWB + Grundstücksbesitzerin	30.06.26

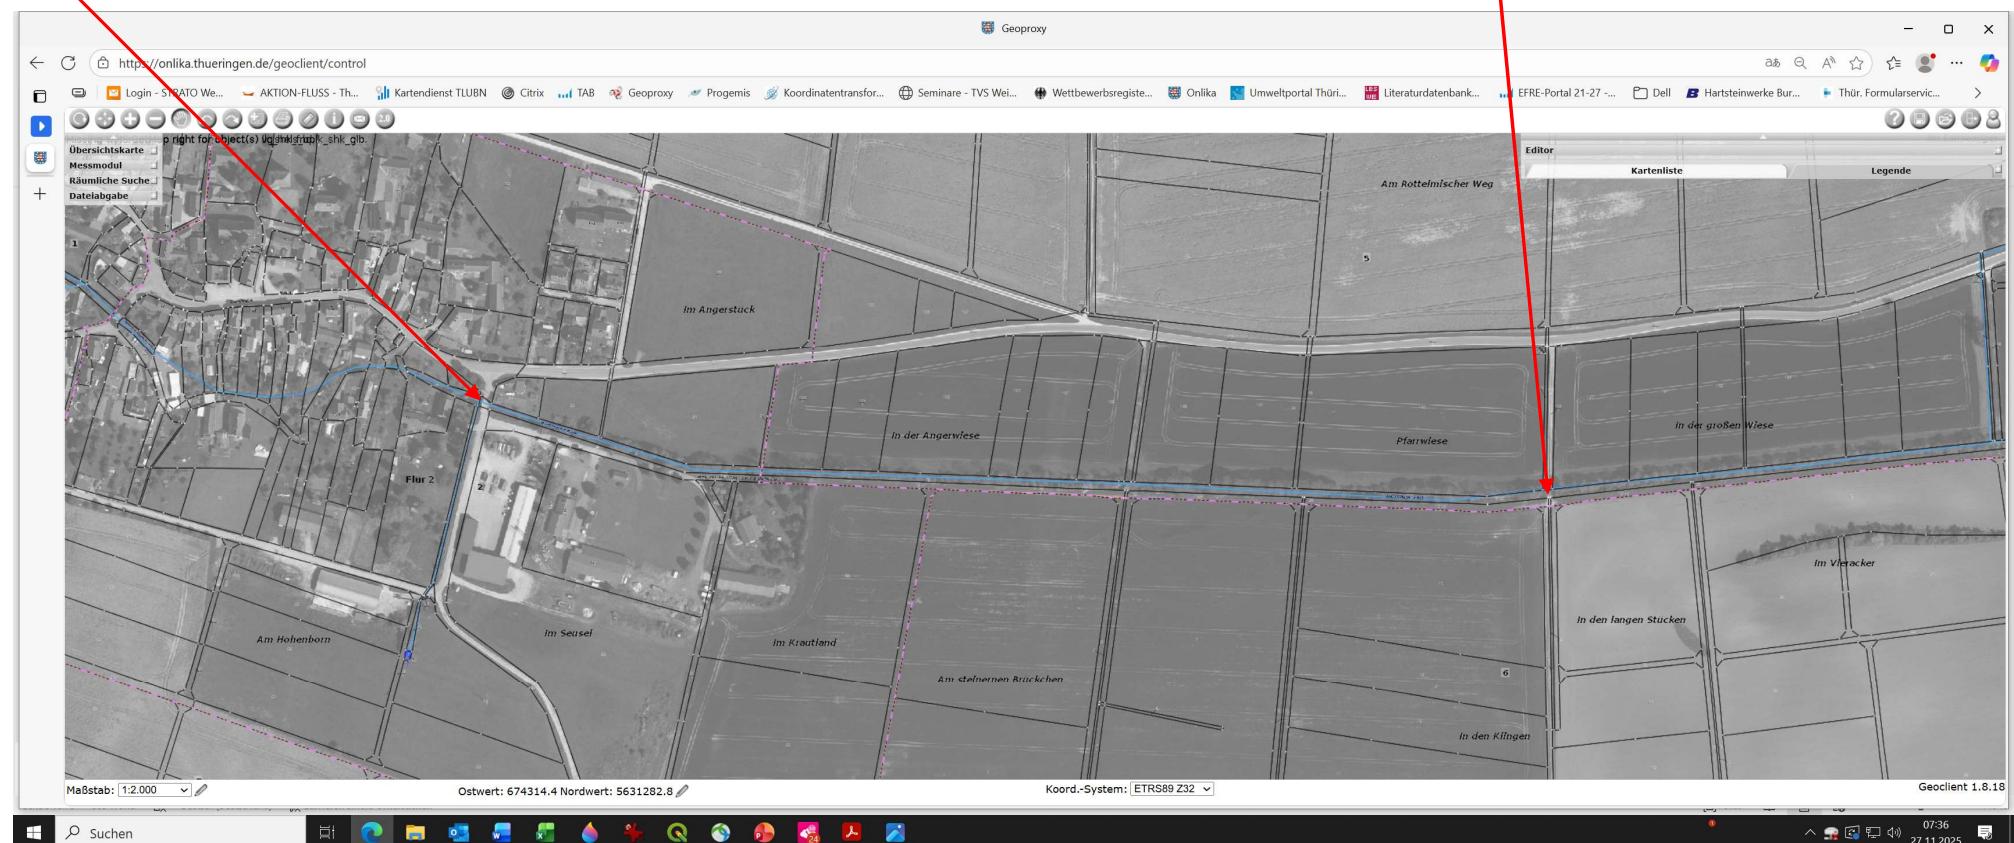
Karte 6:

Nr. 22: Querbauwerk

Nr. 23: baufällige Überfahrt mit Sohlschwelle

22.	Aufstau mit Schütz zur kommunalen Löschwasserentnahme, Gemarkung Reinstädt, Flur 2, Flurstück 81 (kommunales Eigentum), Bretter augenscheinlich unmittelbar vor Begehung gezogen, nicht durchgängig (Name: Schütz Reinstädt Ost, Zuständigkeit: Gemeinde), im Gewässerrahmenplan des Landes nicht enthalten/ Prüfung, ob für die Anlage eine wasserrechtliche Genehmigung vorliegt + Anordnung zur Herstellung der Durchgängigkeit durch Rück- oder Umbau	siehe Anlage 2, Karte 6	LRA SHK UWB	30.06.26

23.	baufällige Überfahrt, Gemarkung Reinstädt, Flur 5, Flurstück 130 (kommunales Eigentum), darunter eine Sohlschwelle (Name: Sohlschwelle Reinstädt, Zuständigkeit: Gemeinde), nicht durchgängig, nicht im Gewässerrahmenplan enthalten/ a) Meldung an TLUBN zur Prüfung, ob das Querbauwerk in den 4. BWZ des GRP aufgenommen wird b) Anordnung zu Herstellung der Durchgängigkeit	siehe Anlage 2, Karte 6	GUV	Januar 2026

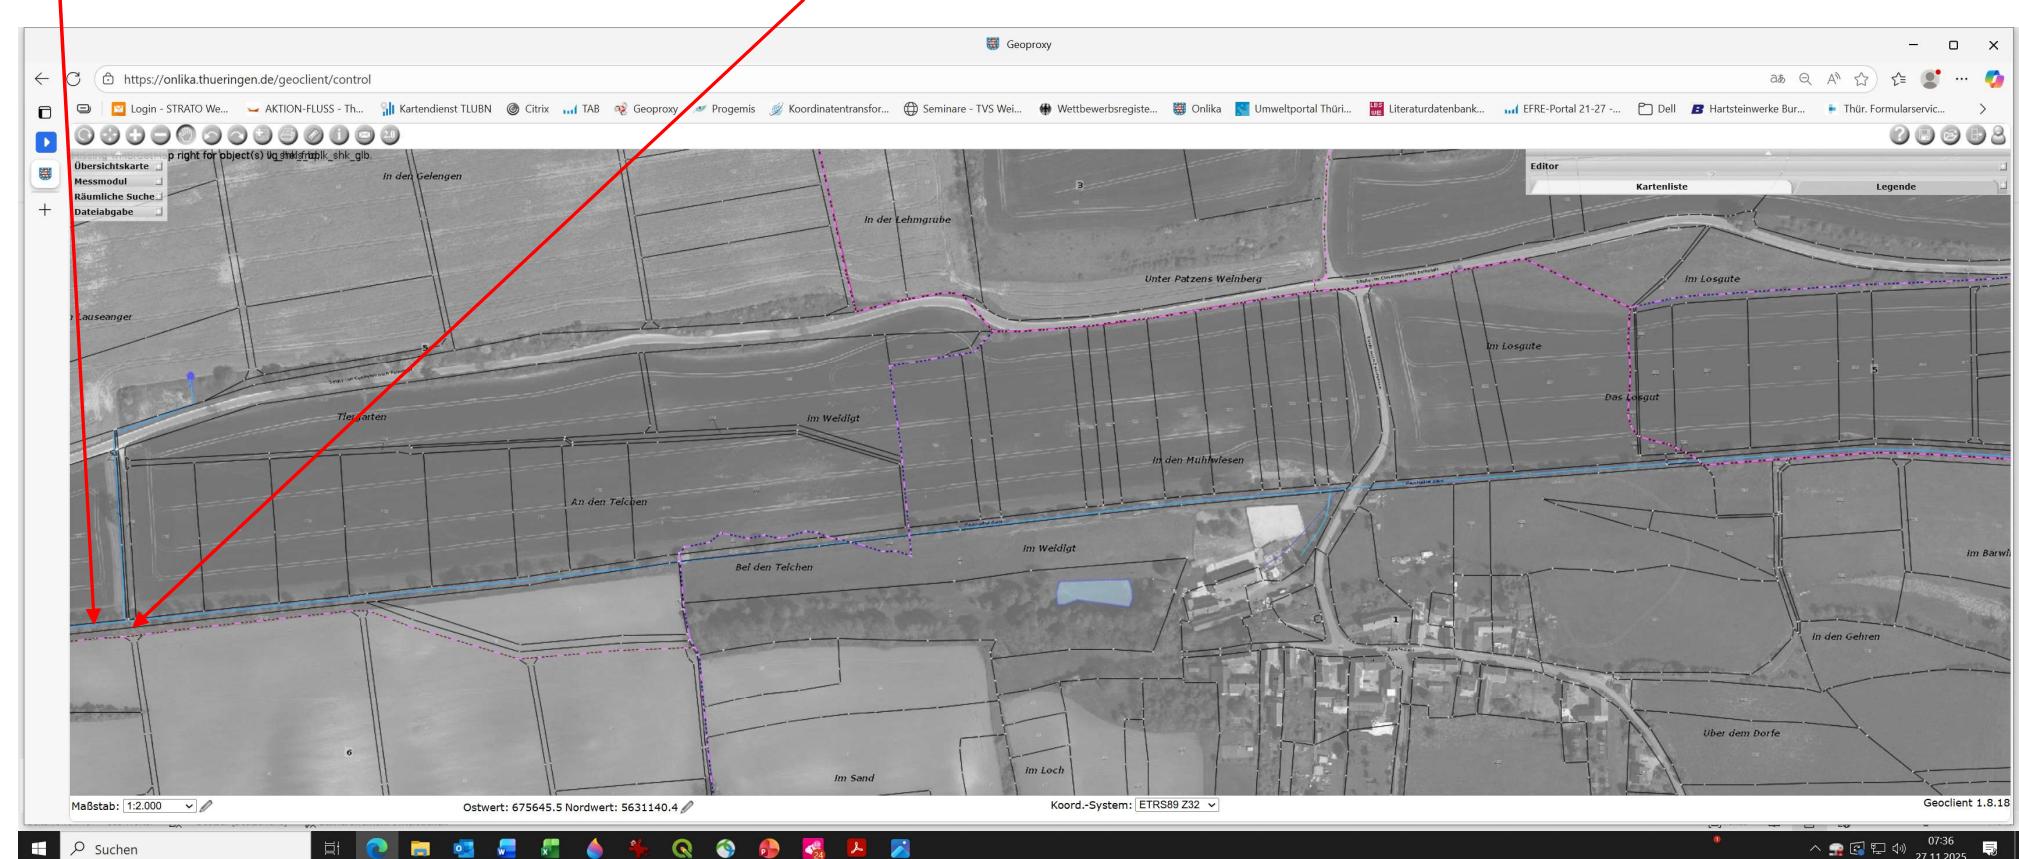
Karte 7:

Nr. 24: Sohlstufe

Nr. 25: baufällige Überfahrt

24.	Sohlstufe ca. 10 m oberstrom der Brücke , nicht durchgängig, im GRP verzeichnet als ID 8726/ Herstellung der Durchgängigkeit im Zusammenhang mit Maßnahmen zur Verbesserung der Gewässerstruktur	siehe Anlage 2, Karte 7	GUV	ohne Festlegung

25.	baufällige Überfahrt/ Sanierung oder Neubau	siehe Anlage 2, Karte 7	Eigentümer (Gemeinde)	ohne Festlegung
