**Niederschrift zur Gewässer- und Verbandsschau am Reinstädter Bach im Saale-Holzland-Kreis (SHK) bzw. zwischen den Ortschaften Zweifelbach und Mündung in die Saale in Kahla**

**2. Version (Endfassung) mit Ergänzung vom 14.01.26**

Datum: 13.11.2025, 9:00 – 15:00 Uhr

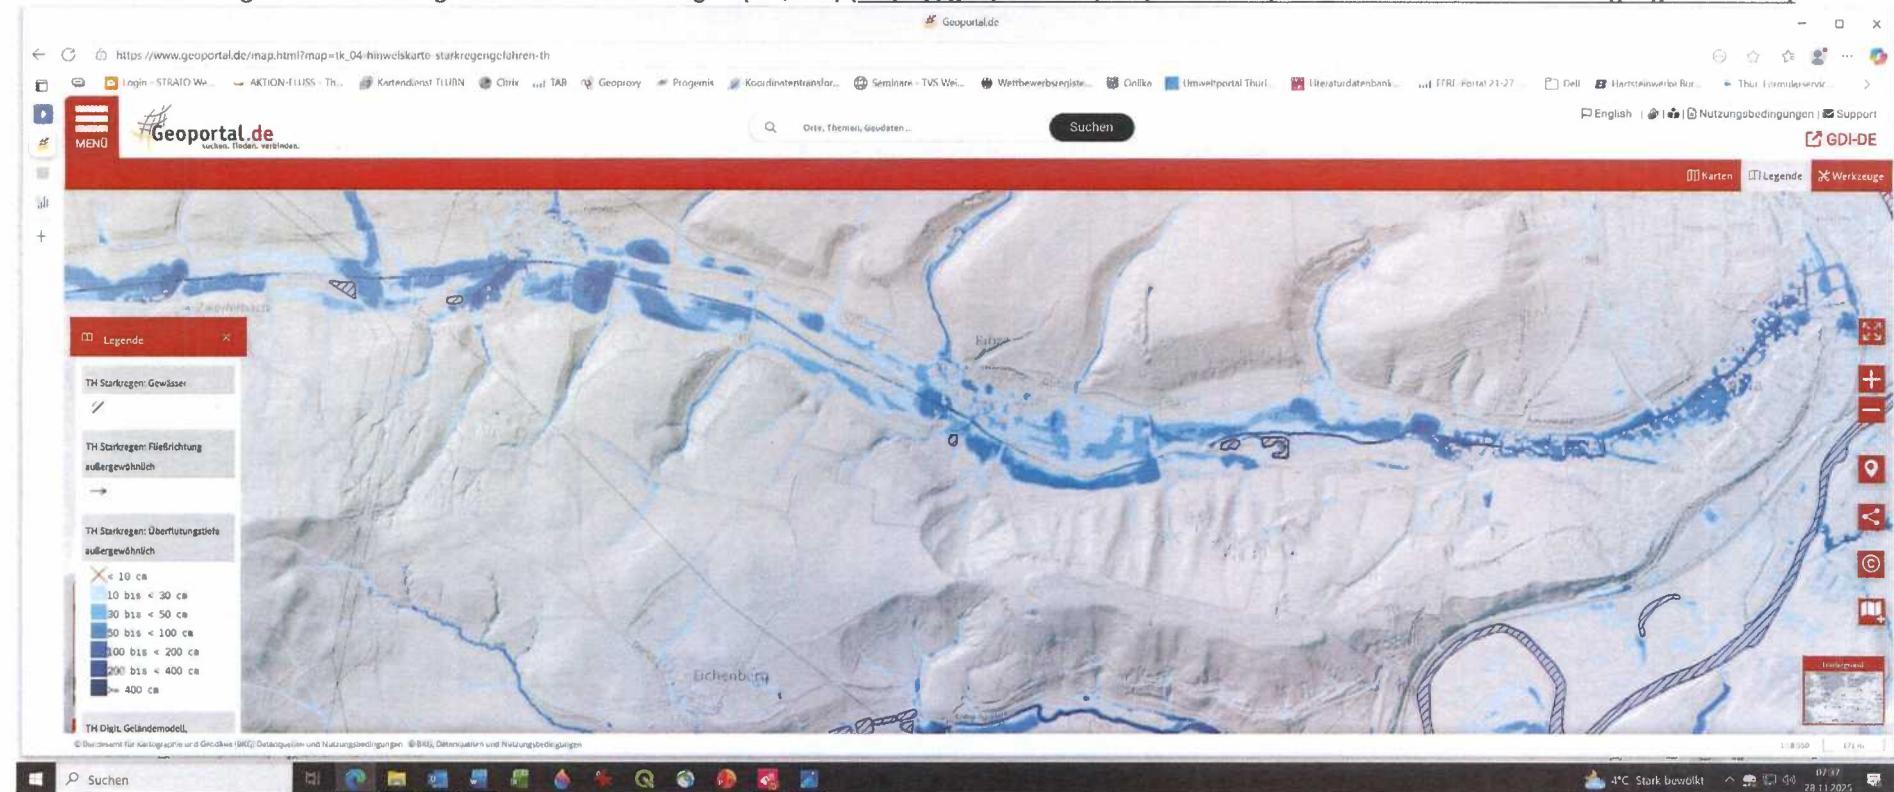
Karte 1: Überflutungstiefe bei außergewöhnlichem Starkregen (HQ 100) ([https://geoportal.de/map.html?map=tk\\_04-hinweiskarte-starkregengefahren-th](https://geoportal.de/map.html?map=tk_04-hinweiskarte-starkregengefahren-th))

Einleitend erfolgte durch den GUV eine Information des Teilnehmerkreises zu Einzugsgebiet, Abflüssen und Überflutungsflächen im Starkregenfall (**Anlage 2, Karte 1**).

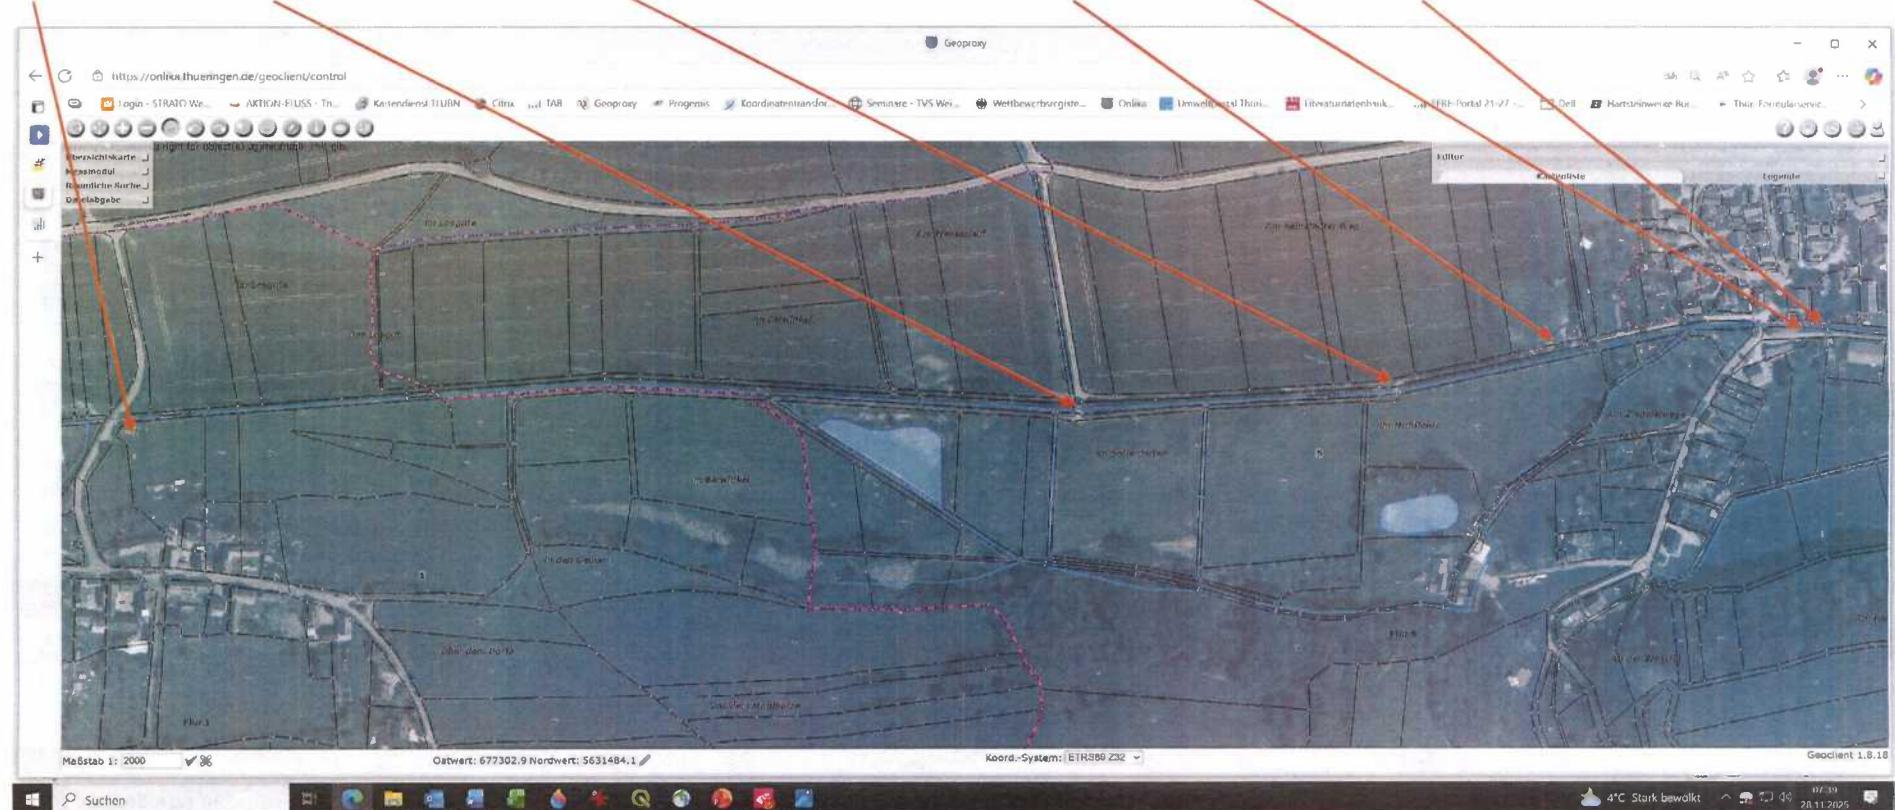
Karte 2:

Nr. 1: Ablagerungen

Nr. 2: Sohlstufen unter Brücke

Nr. 3: Sedimentablagerungen unter Brücke

Nr. 4: Holzlager

Nr. 6: Schütz

Nr. 7: Abwassereinleitung

Nr.	Feststellungen/ Festlegungen	Lage	zu erledigen	
			verantwortlich	Termin
1.	Ablagerungen im Abflussprofil/ zu entfernen	siehe Anlage 2, Karte 2	LRA SHK, UWB	30.06.26
2.	3 Sohlstufen unter gemeindeeigenem Brückenbauwerk, nicht durchgängig, im Gewässerrahmenplan des Landes verzeichnet als ID 3605/ Herstellung der Durchgängigkeit im Zusammenhang mit Brückensanierung oder Neubau	siehe Anlage 2, Karte 2	Gemeinde Gumperda	2027
3.	Sedimentablagerungen unter gemeindeeigener Brücke/ zu entfernen	siehe Anlage 2, Karte 2	Gemeinde Gumperda	30.06.26
4.	Holzlager im Abflussprofil/ zu entfernen	siehe Anlage 2, Karte 2	LRA SHK, UWB + Eigentümer	30.06.26
5.	Bürger Hr. S. aus Gumperda bittet GUV um Auskunft zu den Maßnahmen aus dem Unterhaltungsplan/ sendet dazu im Nachgang Anfrage an GUV per E-Mail	ohne	Bürger Hr. S. + GUV	ohne Festlegung

Nr.	Feststellungen/ Festlegungen	Lage	zu erledigen	
			verantwortlich	Termin
6.	Schütz i. V. m. Ufer- und Sohlverbau ohne Niedrigwasserrinne zur Löschwasserentnahme, z. Z. geöffnet, jedoch nicht durchgängig, im Gewässerrahmenplan des Landes verzeichnet als ID 8723, Zuständigkeit: Gemeinde/ Anordnung zur Herstellung der Durchgängigkeit	siehe Anlage 2, Karte 2	LRA SHK, UWB + Gemeinde Gumperda	2026

7.	2 Stellen mit Abwassereinleitung/ Prüfung des Einleiters sowie des Rechtszustandes	siehe Anlage 2, Karte 2 und 3	LRA SHK, UWB	30.06.26
8.	Erdstoffablagerung im potenziellen Überflutungsbereich nach Starkregen in Gemarkung Gumperda, Flur 5, Flurstück 321 (Gemeindeeigentum)/ Anordnung zur Beseitigung + Entfernung	siehe Anlage 2, Karte 3	LRA SHK, UWB + Gemeinde Gumperda	30.06.26

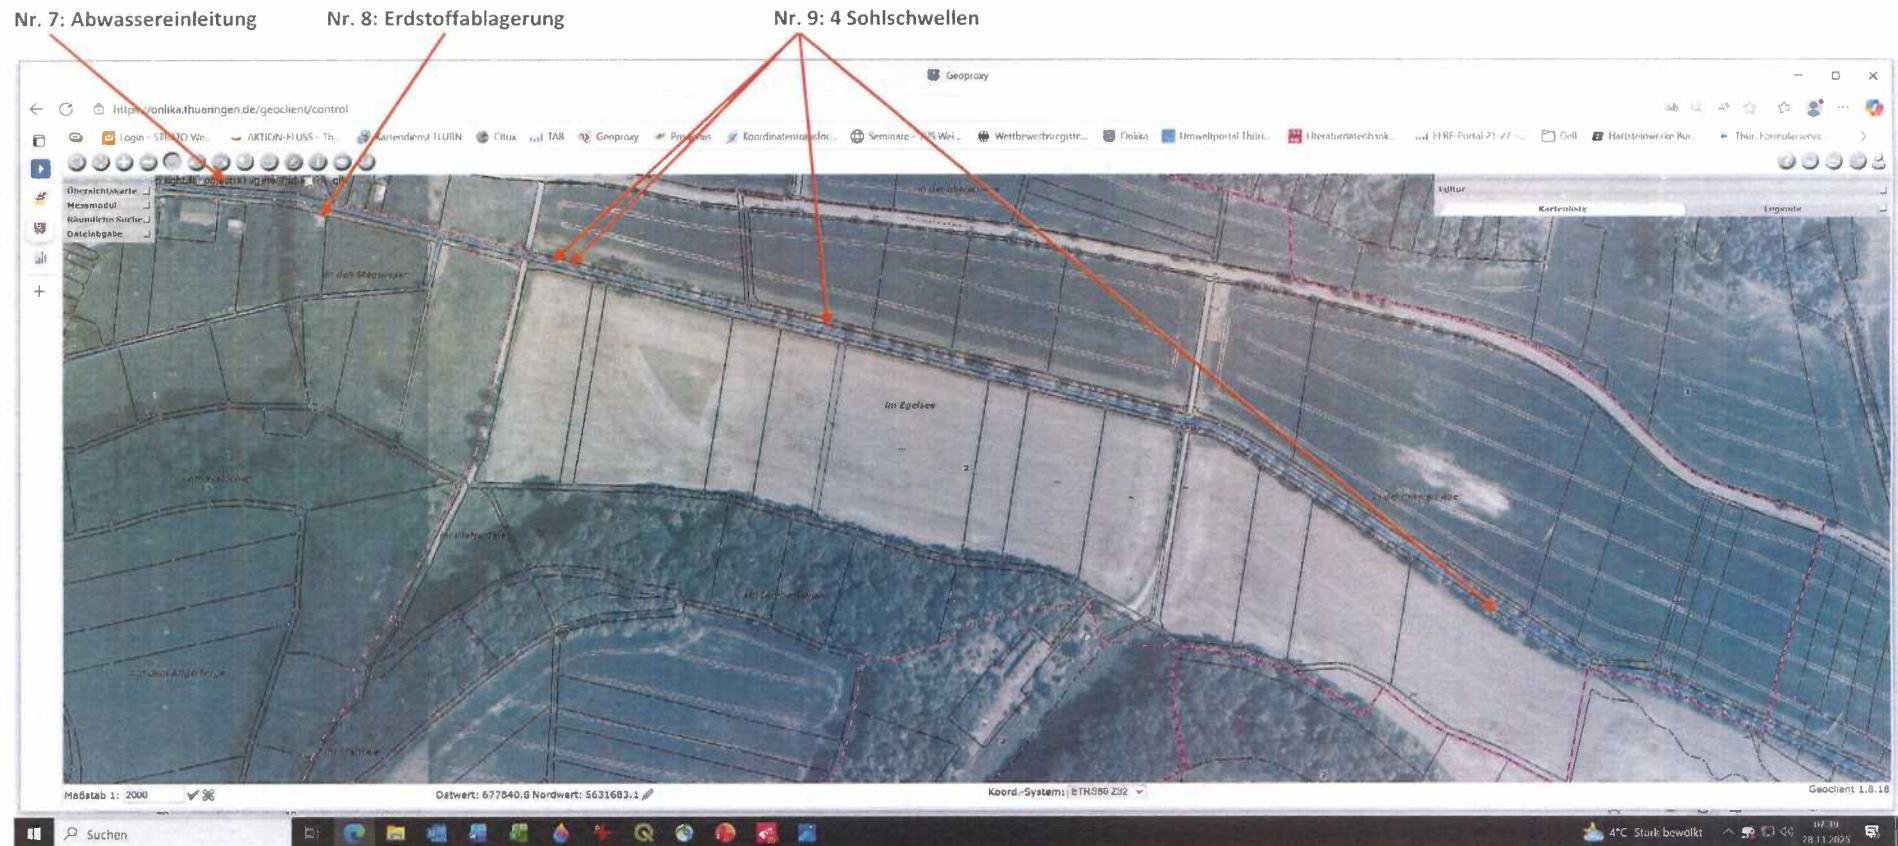
Karte 3:

9.	5 Sohlschwellen, im Gewässerrahmenplan des Landes verzeichnet als ID 3599 + 3598 + 8721 + 8722 + 8720, Zuständigkeit: GUV/ Herstellung der Durchgängigkeit i. V. m. Maßnahmen zur Verbesserung der Gewässerstruktur	siehe Anlage 2, Karte 3 und 4	GUV	ab 2028

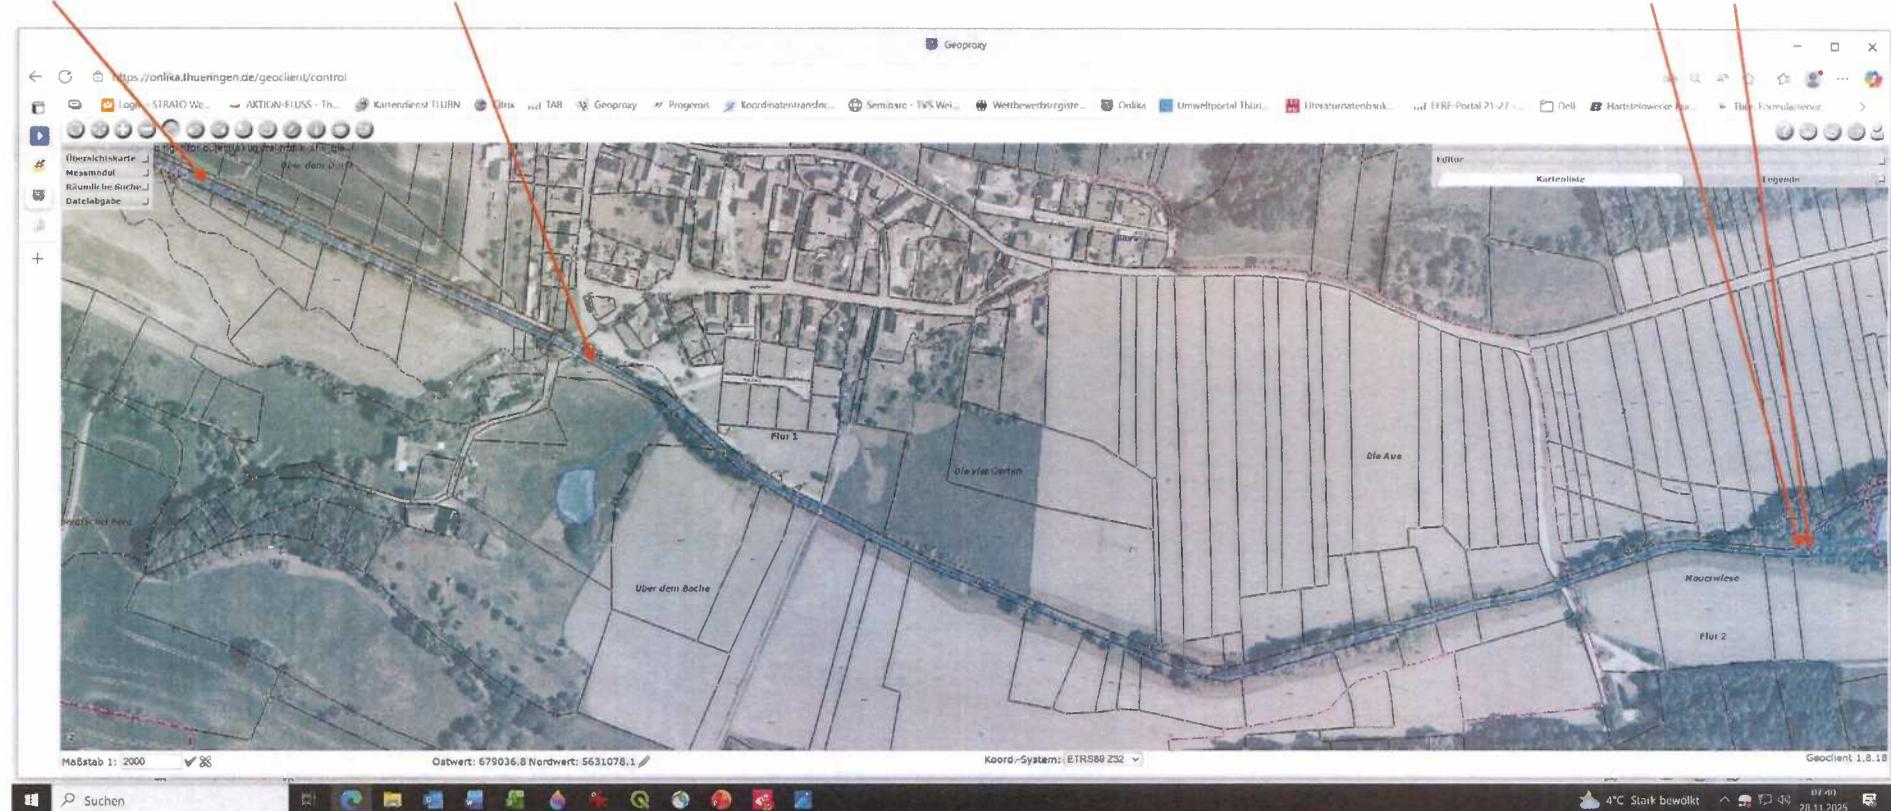
Karte 4:

Nr. 9: eine Sohlschwelle

Nr. 10: Schütz

Nr. 11: Querbauwerke (Wehr + Schütz)

10.	Schütz i. V. m. Ufer- und Sohlverbau ohne Niedrigwasserrinne zur Löschwasserentnahme, z. Z. geschlossen, nicht durchgängig, im Gewässerrahmenplan des Landes verzeichnet als ID 3719, Zuständigkeit: Gemeinde/ Anordnung zur Herstellung der Durchgängigkeit  <i>Ergänzung vom 14.01.26 nach Hinweis des Bürgermeisters der Gemeinde Bibra vom 06.01.26: Hr. G. weist auf die Bedeutung der Löschwasserentnahmestelle im Sinne der Daseinsvorsorge hin. Aus Sicht der Gemeinde sind Maßnahmen auszuschließen, die zu einer Beeinträchtigung dieser Funktion führen.</i>	siehe Anlage 2, Karte 4	LRA SHK, UWB + Gemeinde Bibra	2026

11.	Querbauwerke (Wehr + Schütz), nicht durchgängig, verzeichnet im Gewässerrahmenplan des Landes als ID 8717 und 8718, WKA unterstrom des Wehres nicht mehr in Nutzung, A+E-Fläche der Autobahn GmbH sowie Oberbach müssen nicht mehr mit Wasser bespeist werden, deshalb wird geprüft, ob der GUV zuständig für die Herstellung der Durchgängigkeit wird (voraussichtlich durch Komplettrückbau und Errichtung eines linksseitigen Umgehungsgerinnes mit Sohlgleite durch GUV ggf. in Verbindung mit Maßnahmen zur Verbesserung der Gewässerstruktur)	siehe Anlage 2, Karte 4	LRA SHK, UWB, GUV	ab 2026

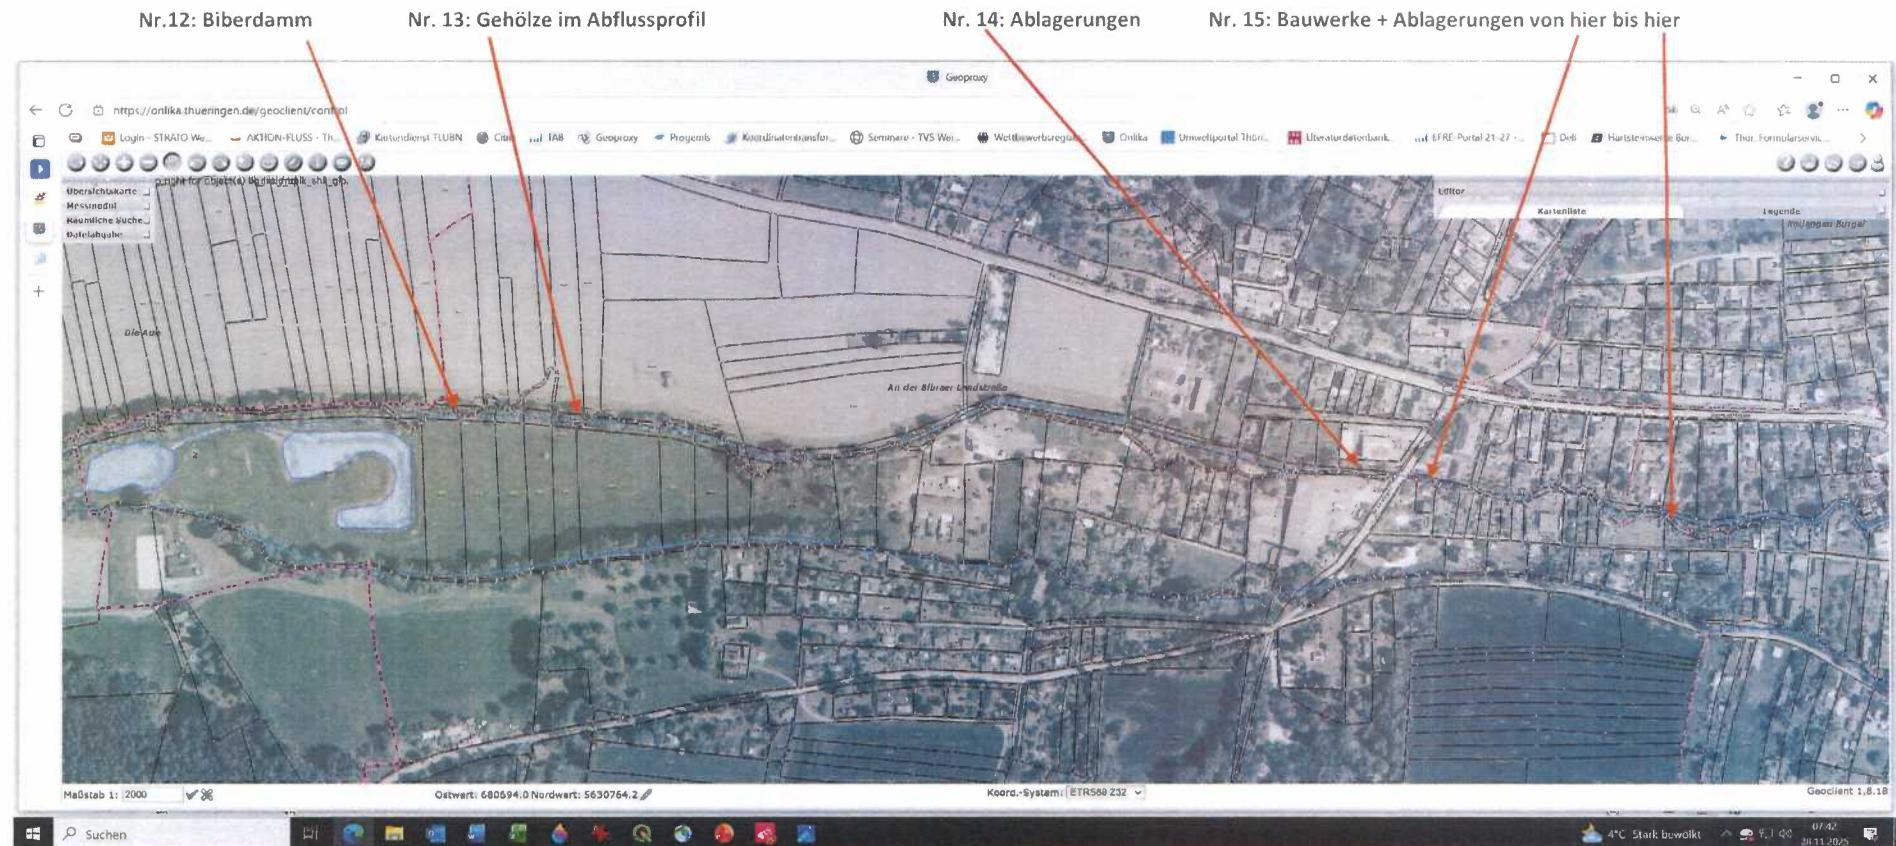
**Karte 5:**

12.	Biberdamm	siehe Anlage 2, Karte 5	LRA SHK, UNB, GUV	ohne
13.	Gehölze im Abflussprofil, Rückstände aus dem Freileitungsfreischnitt im Sommer 2025/ Beräumung durch TEN	siehe Anlage 2, Karte 5	LRA SHK, UWB, TEN	bis Ende April 2026

14.	Ablagerungen (Gehölzschnitt + Autoreifen) im linken Gewässerrandstreifen/ Prüfung und Anordnung zur Herstellung gesetzeskonformer Zustände	siehe Anlage 2, Karte 5	LRA SHK, UWB	30.06.26

15.	diverse Bauwerke und Ablagerungen im und über dem Gewässer, am Ufer und im Gewässerrandstreifen, Information von GUV an UWB mit E-Mail vom 09.08.23/ Prüfung und Anordnung zur Herstellung gesetzeskonformer Zustände	siehe Anlage 2, Karte 5	LRA SHK, UWB	30.06.26

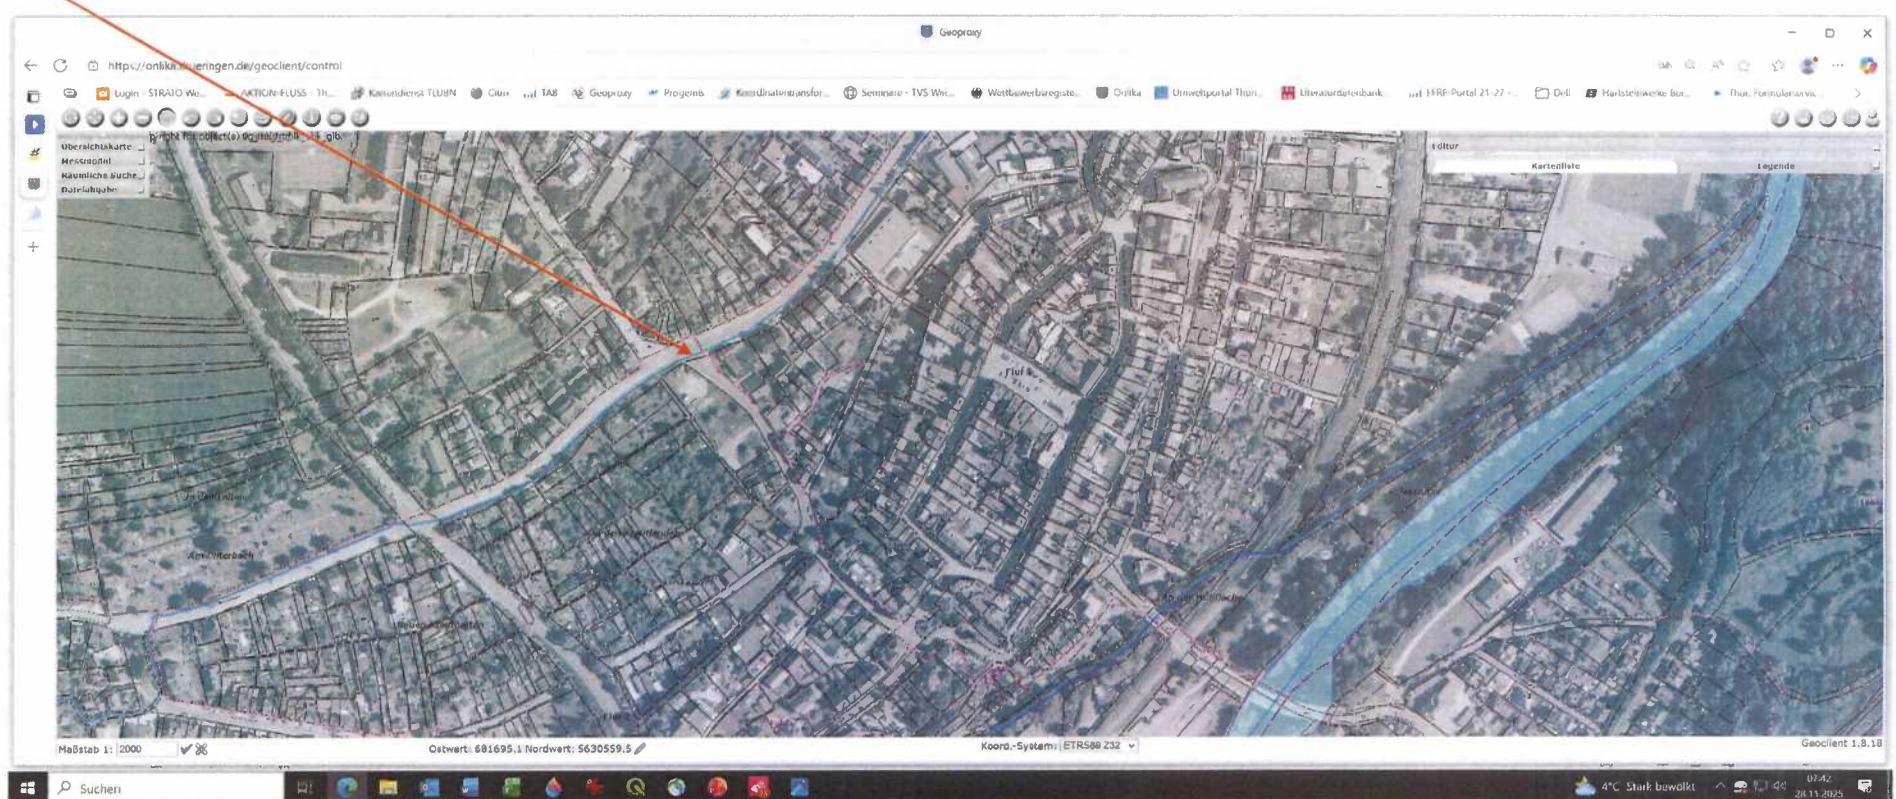
## Karte 6:

Nr. 16: Absturz in Verdohlung

Nr.	Feststellungen/ Festlegungen	Lage	zu erledigen	
			verantwortlich	Termin
16.	Absturz als Bestandteil einer Gewässerverdohlung unter der Bachstraße, Gemarkung Kahla, Flur2, Flurstück 629/7 (Gemeindeeigentum), nicht durchgängig, im Gewässerrahmenplan des Landes nicht erfasst/ Meldung an TLUBN zur Prüfung, ob das Querbauwerk in den 4. BWZ des GRP aufgenommen wird	siehe Anlage 2, Karte 6	GUV	Januar 2026
17.	baufälliger Verdohlungsabschnitt/ Rückbau/ Öffnung prüfen, ggf. Sanierung	siehe Anlage 2, Karte 7	Stadtverwaltung Kahla, Bauamt	ohne Festlegung
18.	NATO-Draht in Böschung bzw. Böschungsoberkante verlegt, Fl. 1, Flst. 621 / Fl. 3, Flst. 1194/9/ Veranlassung Beseitigung	siehe Anlage 2, Karte 7	Stadtverwaltung Kahla, Ordnungsamt	2026
19.	Biberdamm	siehe Anlage 2, Karte 5	LRA SHK, UNB, GUV	ohne
